# Kapka

Zpravodaj státního podniku Povodí Odry | Číslo 2 / 2020

## Povodně 2020

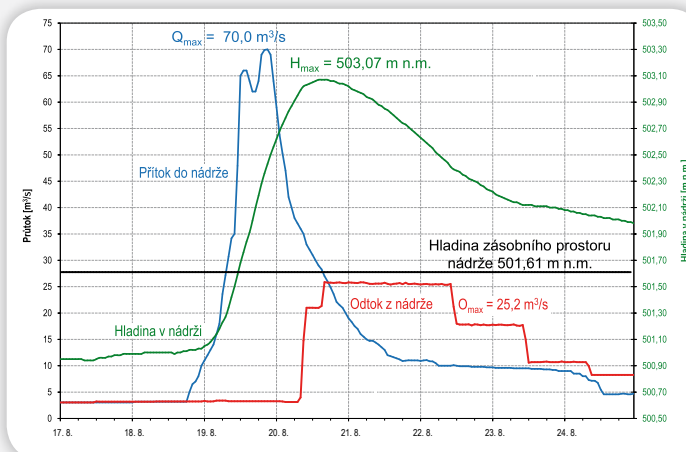
#### Transformace povodňové vlny 17. 8.–24. 8. 2020

V době před srpnovou povodní se z VD Šance soustavně vypouštěl průtok  $2,34 \text{ m}^3/\text{s}$  a hladina v nádrži byla udržována kolem maximálního naplnění zásobního prostoru. Od 17. do 20. srpna vypadly v povodí nádrže srážky o celkovém úhrnu  $170 \text{ mm}$ , což způsobilo větší než 1letý přítok do nádrže. Teprve po odeznění srážkové epizody byl odtok vody z nádrže navýšen na hodnotu  $25 \text{ m}^3/\text{s}$  a postupně byl snižován v závislosti na klesání hladiny vody v nádrži od 22. až do 25. srpna. Odtok z nádrže při maximálním přítoku do ní byl snížen ze  $70 \text{ m}^3/\text{s}$  na  $2,5 \text{ m}^3/\text{s}$ . Hladina v nádrži kulminovala dne 20. srpna v poledních hodinách na kótě  $503,07 \text{ m n.m.}$  při naplnění retenčního prostoru nádrže okolo 30 %, což bylo cca  $1,1 \text{ m}$  pod úroveň bezpečnostního přelivu.

a maximální přepadový paprsek činil  $22 \text{ cm}$ . Před začátkem srážkové epizody byl odtok z nádrže zvýšen na  $26 \text{ m}^3/\text{s}$  a i přesto došlo k transformaci přítoku, který v maximu dosáhl  $45 \text{ m}^3/\text{s}$ .

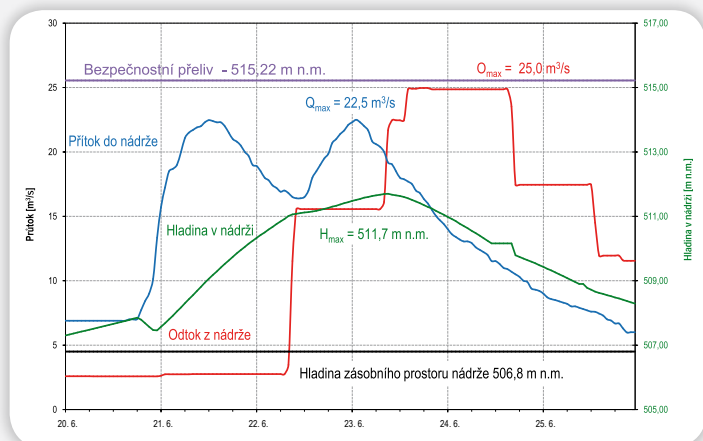
### Vodní dílo MORÁVKA Transformace povodňové vlny 20. 6.–25. 6. 2020

V době před červnovou povodní se z VD Morávka soustavně vypouštěl průtok  $2,44 \text{ m}^3/\text{s}$  a hladina v nádrži byla udržována kolem maximálního naplnění zásobního prostoru na kótě  $506,99 \text{ m n.m.}$  Za celou srážkovou epizodu vypadlo v povodí nad VD Morávka  $190 \text{ mm}$  srážek. Přítok do nádrže tak po dobu 3 dnů, tj. od 21. do 23. června, převyšoval

1letý průtok  $20 \text{ m}^3/\text{s}$ . Hladina v nádrži kulminovala na kótě  $511,69 \text{ m n. m.}$  dne 23. června v ranních hodinách, což bylo téměř  $5 \text{ m}$  v retenci a retenční prostor nádrže byl zaplněn téměř na  $55\%$ . Maximální odtok z nádrže činil na sestupné větvi této epizody  $25 \text{ m}^3/\text{s}$ .

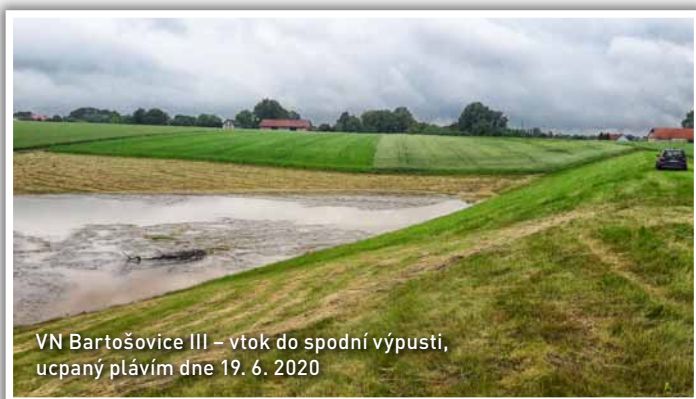
Zaznamenali jsme rovněž některé provozní nedostatky, a to jak našich, tak cizích vodních děl. Velmi častým jevem, který jsme řešili zejména na suchých nádržích, bylo zanesení vtoku do spodních výpustí plávním. Například na SN Bartošovice III došlo k významnému vzestupu hladiny především z důvodu přicpání česlí trávou posečenou místními zemědělci přímo v zátopě nádrže. Rovněž na vypuštěných vodních nádržích Bartošovice II a Pocheň, kde v současné době probíhají přípravy, resp. realizace odtěžení sedimentů ze zátopy, jsme zaznamenali významné vzestupy hladiny vlivem přicpání česlí plávním.

VN Bartošovice III – vtok do spodní výpusti, ucpaný plávním dne 19. 6. 2020

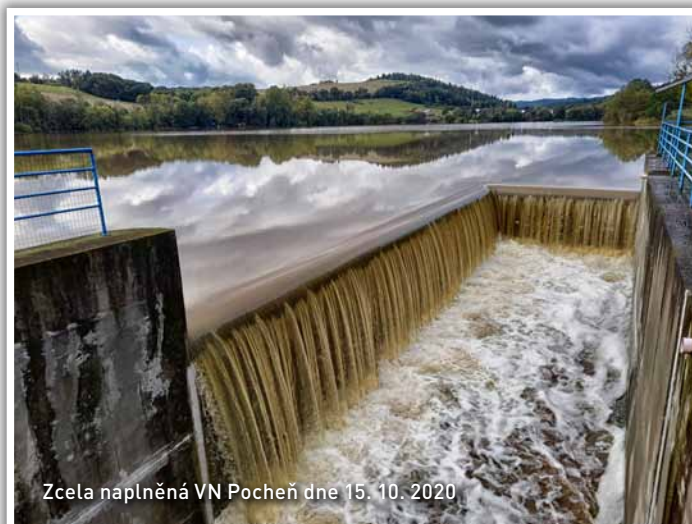
Zcela naplněná VN Pocheň dne 15. 10. 2020

Při říjnové povodni došlo rovněž k významnému naplnění většiny malých vodních a suchých nádrží. Pravděpodobně nejvýznamnější vliv na průběh povodně mělo naplnění VN Pocheň na řece Čižině. Tato nádrž je z důvodu probíhající těžby sedimentů v zátopě v současné době zcela vypuštěná, a zachytila tak svým retenčním objemem téměř  $0,75 \text{ mil. m}^3$  vody. Na sestupné větvi povodně jsme využili dostatečný přítok do nově dokončené SN Chotlický a provedli její zkušební napuštění.

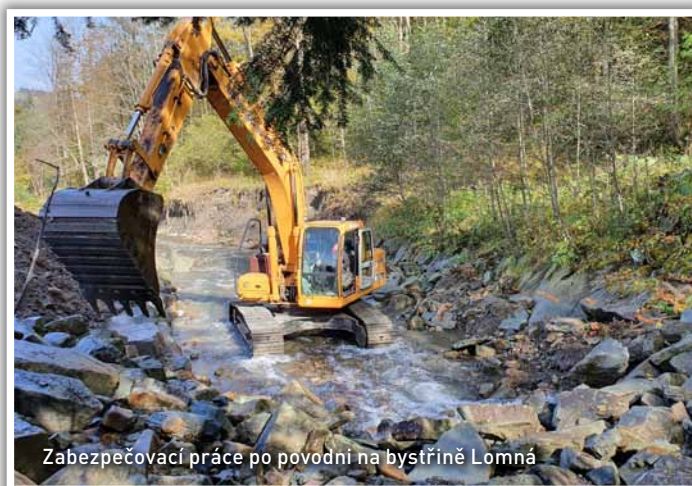
Zabezpečovací práce po povodni na bystřině Lomná

Lze konstatovat, že k významným povodňovým škodám nedošlo. Samozřejmě došlo k lokálním poškozením opevnění, ke vzniku zátarasů, které se průběžně odstraňují, pokračuje odstraňování sedimentů, resp. nánosů z berem a koryt vodních toků a probíhá úklid plávním z poslední říjnové povodňové epizody. Celkově lze předpokládat, že na odstraňování škod po letošních povodních bude vynaloženo kolem 10 mil. Kč.

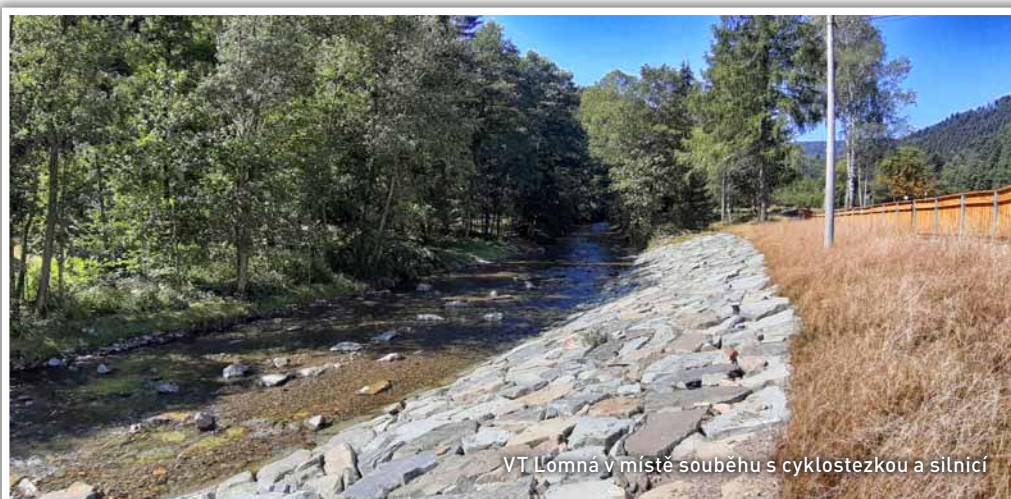
VT Lomná v místě souběhu s cyklostezkou a silnicí

Od roku 2013 v obci Dolní Lomná plánovali stavbu III. etapy cyklostezky údolím řeky Lomné na k. ú. Dolní Lomná v úseku říčního km 7,65–10,30. Postupně bylo s námi projednáno umístění dvou nových přemostění na tomto úseku v ř. km 8,08 a 9,65. Mezi těmito lávkami, v místě těsného souběhu levého břehu řeky s komunikací III/01151, byla dlouho řešena možnost umístění cyklostezky mezi řekou a komunikací. Z provozních důvodů a z hlediska odtokových poměrů byla tato varianta Povodím Odry, státním podnikem v daných podmínkách zhodnocena jako nevhodná. Po jednáních mezi zástupci našeho podniku a obce Dolní Lomná bylo nalezeno řešení v úpravě trasy koryta vodního toku. V ř. km 9,069–9,269, tedy na délce 200 m, bylo pro obec Dolní Lomná navrženo a autorizovaným inženýrem pro vodohospodářské stavby Ing. Markem Boháčem zpracováno řešení odsunutí koryta vodního toku do pravobřežního území do vzdálenosti, která umožnila bezpečné umístění cyklostezky mezi korytem a silnicí. Projektová dokumentace obsahovala veškeré náležitosti úpravy koryta včetně výpočtu hladin velkých vod. Zastavěné území obce se nachází v předmětném úseku na levém břehu řeky. Navrhovaná kapacita koryta byla

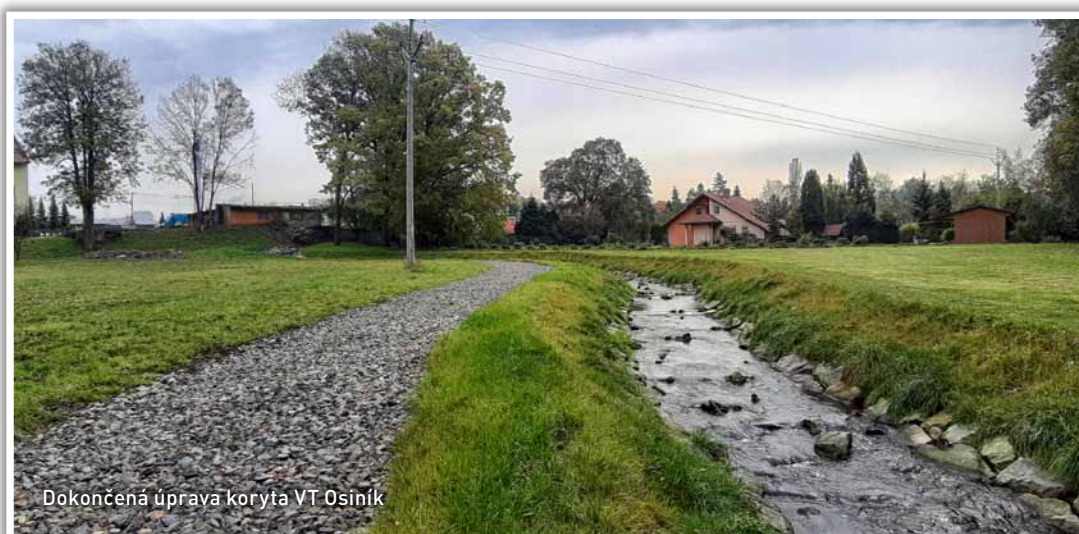
dokumentaci pro územní řízení této úpravy, která byla navržena pro bezpečné převedení stoletého průtoku zájmovým územím. Po následném stavebním řízení v roce 2019 byla stavba úpravy v roce 2020 obcí Nošovice zrealizována a nyní probíhá správní řízení o umístění bydlení pro seniory. Uvedené příklady spolupráce státního podniku Povodí Odry s obcemi nejsou prvními a ani posledními. Do budoucna

Dokončená úprava koryta VT Osiník

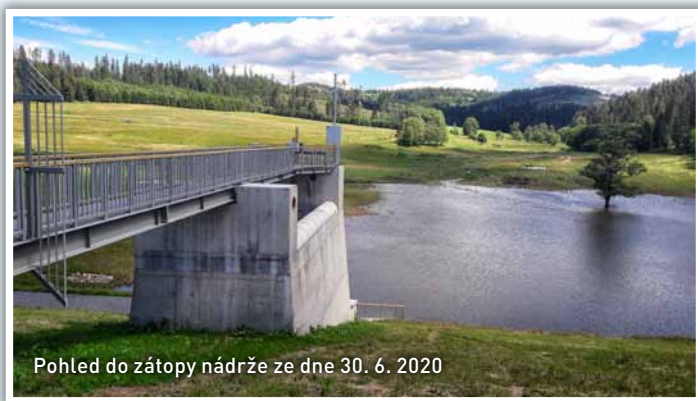
Výsledky deformetrických měření zahájených v průběhu sypání hráze na dilatacích sdruženého objektu potvrdily předpokládaný a bezpečný vývoj nerovnoměrného sedání podloží i po zvýšeném zatížení hráze v době napouštění. Nejvýznamnější vzájemný posun na inkriminované dilataci D3 (max. 10 mm) se odehrál v období od 08. 2018 do 01. 2019, kdy byla nasypána většina výšky hráze. V období od 02. 2019 do současnosti již dosahuje deformace pouze hodnot v řádech desetin milimetrů (max. 0,6 mm/rok) a sdružený objekt lze tedy považovat za stabilní.

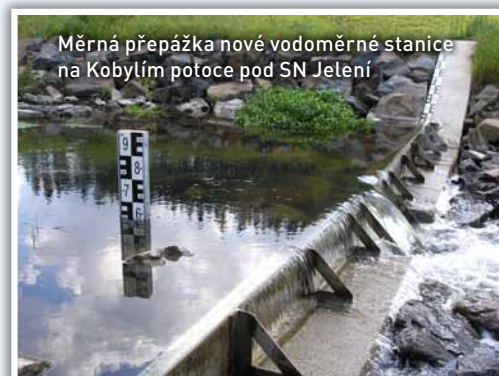
hrází. Vlastní SN již byla dokončena a pro měření průtoků bylo nutno hledat řešení, které by spolehlivě a přesně měřilo hlavně minimální průtoky (řádově jednotky l/s), nepoškodilo samotné vodní dílo a bylo provozně a ekonomicky přijatelné. Po rozsáhlých diskusích jak s externími, tak vlastními odborníky vznikl na technickém úseku správy státního podniku návrh na výstavbu nové měřicí stanice, a to v místě betonového stabilizačního prahu odpadního koryta pod nádrží. Stabilizační práh byl doplněn nerezovou ocelovou přepážkou s měrným žlabem Thomsonova typu v její střední části. Toto netypické řešení bylo umístěno na vlastním pozemku, mohlo by být provozně dlouhodobě stabilní, umožnilo využít stávající připojení na elektrorozvodnou síť a nezbytné technické úpravy nezasáhly do stávající konstrukce hráze. Vzhledem ke špatné radiové dostupnosti byl přenos dat řešen mobilním způsobem prostřednictvím GPRS modulu.

Veškerá výstavba měřicího zařízení byla zajišťována vlastními zaměstnanci státního podniku. Projektovou dokumentaci zpracoval Odbor projekce, výkopové práce a nezbytné manipulace na nádrži prováděl závod Opava a VHP Krnov, vystrojení elektrorozvaděče a dozor zajišťoval VH dispečink, výrobu nerezové přepážky zajistily Dílny Žermanice, které prováděly i montážní práce (samotná přepážka, vodočetná latě, chránička, rozvodná skříň).

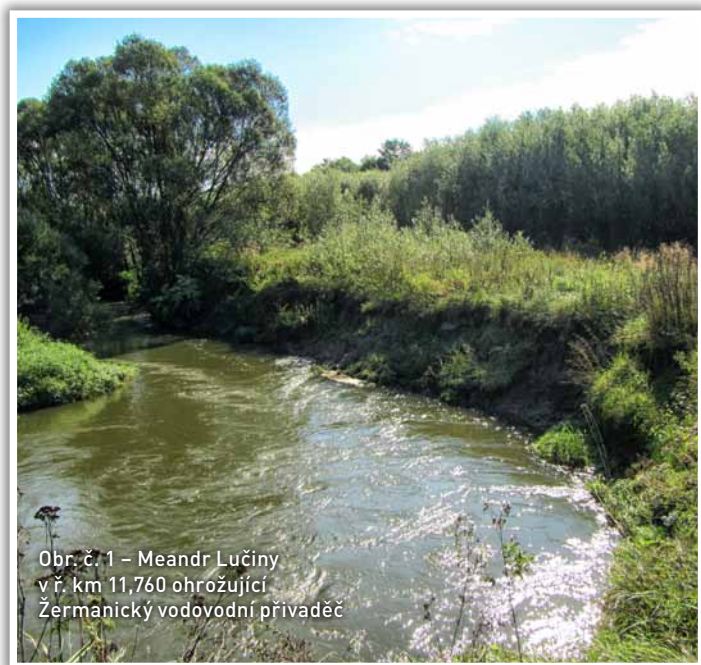
Obr. č. 1 – Meandr Lučiny v ř. km 11,760 ohrožující Žermanický vodovodní přivaděč

vinností vlastníka stavby sousedící s neupraveným korytem toku se před jeho přirozeným vývojem chránit a zároveň staticky stavbu zabezpečit. Zvolený způsob ochrany a zabezpečení takové stavby je nutno se správcem dotčeného vodního toku kladně projednat a následně získat platné povolení místně příslušného stavebního úřadu k provedení takovéto stavby. Pro ilustraci zde uvádíme vybrané případy řešené v průběhu letošního roku.

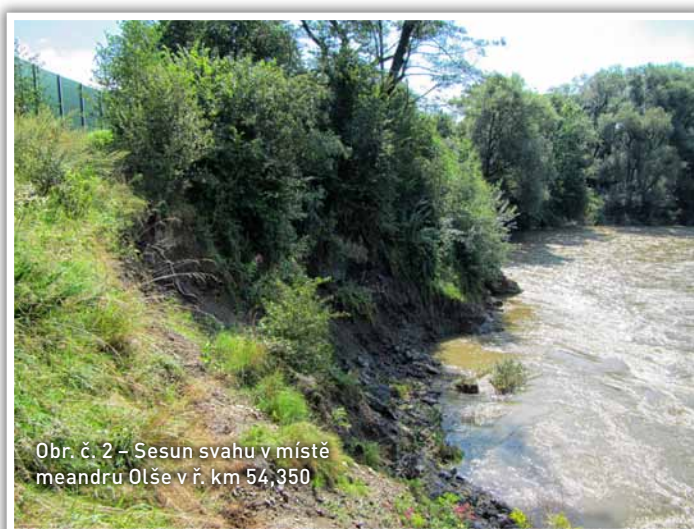
Obr. č. 2 – Sesun svahu v místě meandru Olše v ř. km 54,350

Dalším obdobným případem, na který jsme letošního toku upozornili ŘSD ČR, jakožto vlastníka komunikace pro motorová vozidla č. 11 u obce Bystřice (k. ú. Bystřice nad Olší), je postupná eroze pravého břehu přirozeného koryta řeky Olše v ř. km 54,350 vlivem přirozeného působení tekoucích povrchových vod. Postupující eroze břehu může v budoucnu vyvolat potřebu ochrany majetku ŘSD ČR. Vodní tok Olše v konkrétním úseku při zvýšených vodních stavech narušuje pravý břeh ve svém meandru, který je v nevelké vzdálenosti od konstrukcí protihlukové stěny a samotného tělesa komunikace. Současný stav nenapovídá tomu, že by byla aktuálně přímo ohrožena výše uvedená infrastruktura, nicméně považovali jsme za nutné z titulu správce vodního toku upozornit vlastníka předmětné komunikace na stávající stav a doporučit mu monitorování této lokality v souvislosti s ustanoveními § 52 vodního zákona.

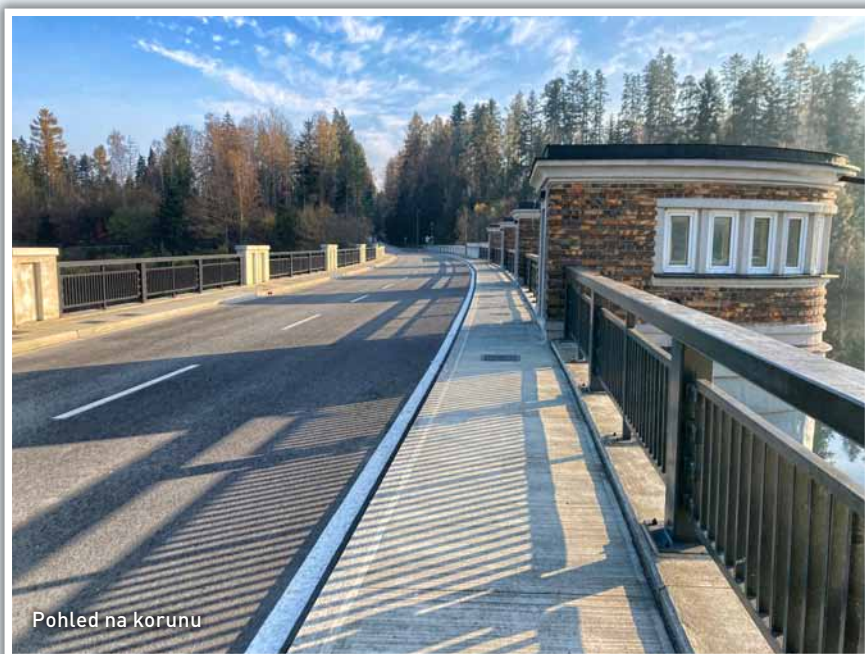
Pohled na korunu

Návodní líc hráze, jehož betonový povrch degradoval vlivem povětrnostních podmínek a kolísáním hladiny vody v nádrži, byl sanován do hloubky 10 m pod úroveň koruny hráze. Nejvíce poškozené části povrchu byly odbourávány do hloubky 5–10 cm, do povrchu

Dále byla provedena sanace strojovny návodních uzávěrů nacházející se v pravém svahu nádrže. Práce zahrnovaly exteriérové sanace opěrných zdí, provedení nových omítek, zlepšení odvodnění kolem objektu strojovny. Dále došlo k doplnění a modernizaci vybavení pro měření a pozorování díla v rámci technicko-bezpečnostního dohledu.

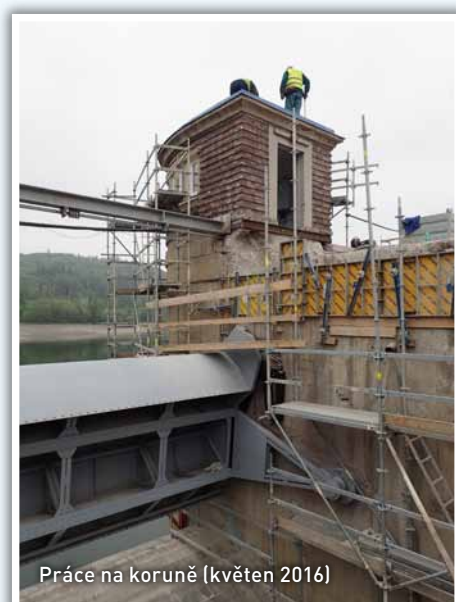
Práce na koruně (květen 2016)

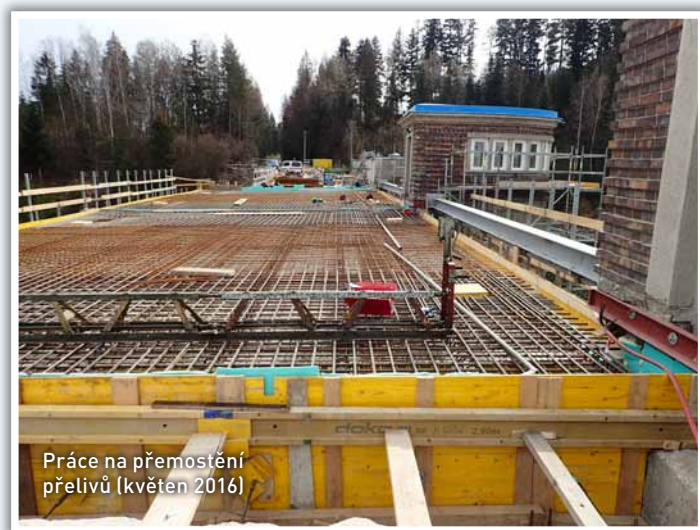
Práce na přemostění přelivů (květen 2016)

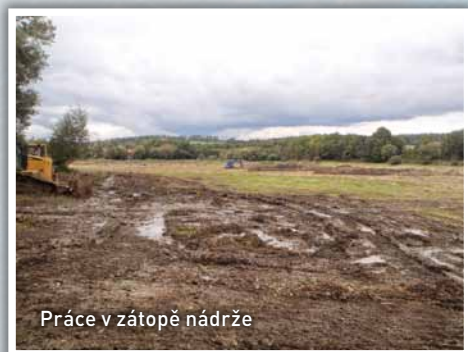
Práce v zátopě nádrže

Státní podnik, Povodí Odry zahájil těžbu sedimentů z malé vodní nádrže Pocheň. Cílem této akce je odtěžení přibližně 64 tisíc m<sup>3</sup> s náklady ve výši 32 990 tisíc Kč bez DPH. Součástí projektu je realizace prvků pro zlepšení ekologické funkce nádrže. Jedná se o zachování litorální zóny o ploše cca 1870 m<sup>2</sup> a vytvoření nové litorální zóny o ploše 3 990 m<sup>2</sup>, která vznikne u stávajícího ostrova.

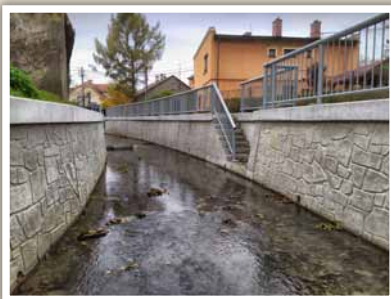
Koryto Sadového potoka v této lokalitě prochází zástavbou rodinných domů a souběžně s ním vede po levém břehu místní komunikace. O to byly náročnější práce už v zakládání stavby. Stavební jámu bylo třeba nejprve zajistit záporovým pažením za pomoci vrtů a ocelových zápor dl. 5 m a rozpěr s převázkami. Teprve potom došlo k odstranění původních kamenných opěrných zdí, jejichž stáří bylo odhadováno na více než 60 let a pohromadě držely už snad jen „sílu vůle“. Nová

konstrukce opěrných zdí byla navržena ze železobetonu. Abychom se co nejvíce přiblížili původnímu vzhledu, byla do bednění vkládána matrice s reliéfem kamenného obkladu. Součástí těchto prací byla i oprava schodišť vedoucích do koryta toku a oprava spádového stupně vysokého 1 m včetně kamenného obkladu přelivu.

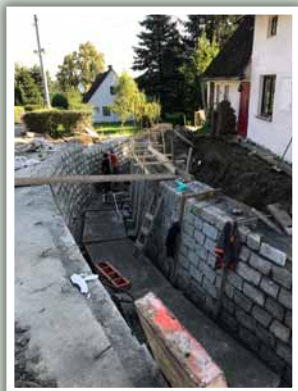
V srpnu letošního roku byla dokončena realizace stavby úpravy koryta pravobřežního přítoku Vojtovického potoka v obci Petrovice v ř. km 2,745–4,744 (tzv. Petrovický potok), která byla zahájena v r. 2019. Stavba spočívala v pomístní úpravě vodního toku, a to zejména ve zkapacitnění zúžených profilů toku, stabilizaci nivelety dna vybudováním kamenných prahů, balvanitých přehrázek a balvanitých skluzů, a směrové stabilizaci vybudováním podélného opevnění kamennou rovinou a opěrnými betonovými zdmi. Celkové náklady akce, která byla spolufinancována z dotačního programu MZe ČR „Podpora opatření na drobných vodních tocích a malých vodních nádržích“, činily 6 670 tis. Kč.

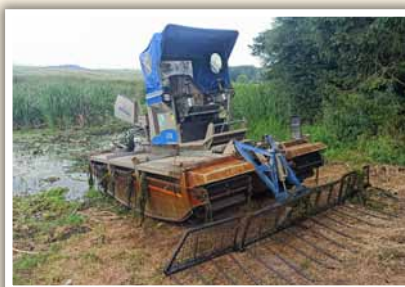
Na VN Hať došlo v rozmezí let 2016–2017 k osídlení nádrže rostlinou kotvice plovoucí, která je na území ČR chráněná. Vzhledem k možnosti ucpání česlí na odtoku rostlinou bylo

nutné nastavit takové hospodaření, aby byla zajištěna bezpečnost a provozuschopnost vodního díla a nádrž mohla

plnit protipovodňovou funkci. V roce 2019 byla povolená mechanická likvidace realizována vlastní mechanizací, což se ale ukázalo jako nedostatečné. Proto byla letos naplánována první seč v měsíci červnu za pomoci stroje TRU-XOR ze Slovenské republiky, bohužel v té době začala platit omezení mezi státy v rámci pohybu obyvatelstva. A tak opět byla rostlina odstraňována pouze mechanicky pracovníky VHP Ostrava v místě odtoku. Nakonec byla, po uvolnění epidemiologických opatření, provedena strojová likvidace v měsíci srpnu. Odhadem bylo kombajnem Truxor pokoseno a z nádrže odstraněno 30 tun biomasy.
